Artvin Hamamlı ve Ardanuç Orman Depolarında Bulunan Tomrukların Fakkop 3d Akustik Tomografi (Odun Tomografi) Cihazı İle İncelenerek Kalite Sınıflarının Belirlenmesi

Davut BAKIR^{1,*}, Sami İMAMOĞLU¹

Determinations of Quality Classification of Logs Examining by Fakkop 3d Acoustic Tomograph (Woodtomograph) Device in The Artvin Hamamli and Ardanuc Forest Enterprise Depots

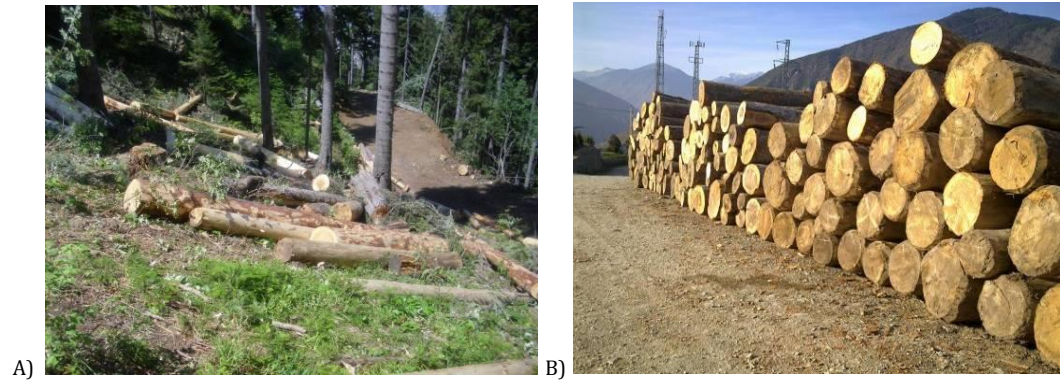
Tomruklar üzerinde yapılan görsel incelemelerde, kesim alanlarında ve depolarda uzun bekletme periyotlarından (Şekil 1a ve 1b) ve uygunsuz depolama (Şekil 1b) koşullarından kaynaklanan çatlaklar, böcek yenik yolları, mantar miselleri ve çürüklükler tespit edilmiştir (Şekil. 2a-b-c). Burada görsel kalite sınıfları yapılırken numaralandırılmış olan tomruklar yapılarında buldukları kusur ve tahribatın çeşidine-miktarına bağlı olarak gruplandırılmıştır. Tomruklarda Tablo 1'de belirtilen kusurlardan hiçbiri yoksa sağlam (II. Sınıf tomruk), 1 tane kusur varsa çürüklük başlangıcı (III. Sınıf tomruk) ve 2 veya daha fazla kusur varsa çürük (IV. Sınıf-Kağıtlık tomruk) olarak nitelendirilerek sınıflandırma yapılmıştır. Ülkemiz ormanlarından elde edilen ladin tomruklarının yaklaşık olarak % 2-3'ünün (oldukça düşük) 1. Sınıf tomruk olmasından ve bunlarında genellikle müzik aleti yapımında özel olarak tercih edilmelerinden ve bununla birlikte bahsedilen tomrukların depoya gelir gelmez müteahhitler tarafından hemen satın alındıklarından dolayı kalite sınıflandırmamızda 2. Sınıf tomrukları sağlam tomruk olarak ifade ettik.

Şekil 1. A) Kesim alanında yaklaşık 1 aydır B) Hamamlı deposunda ise 4 aydır bekleyen tomruklar.

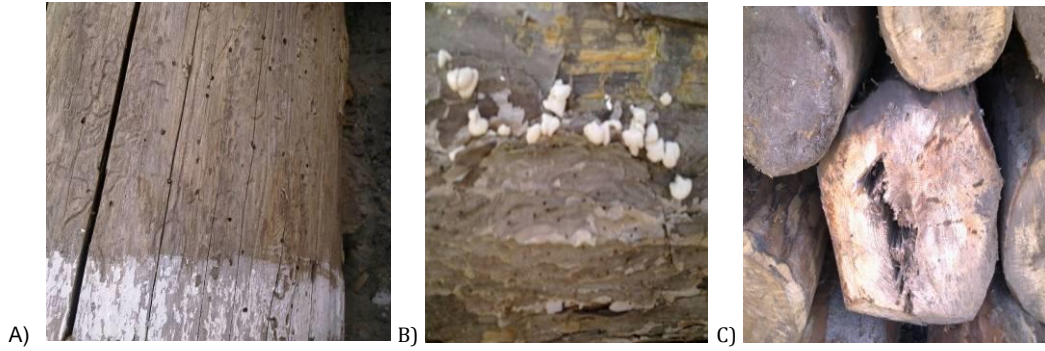
Genel olarak depolarda etkili olan başlıca zarar türleri şunlardır; çatlaklar, bitkisel zararlıların oluşturduğu zararlar (renklenme, çürüklük ve ardaklanma) ve hayvansal zararlıların oluşturduğu (böcek yenik yolları, uçma delikleri) zararlılardır (Şekil 2a-b-c).

Şekil 2. Tomruklar üzerinde yapılan görsel incelemelerde görülen A) Çatlak ve böcek uçma delikleri B) Mantar miselleri ve C) çürüklükler.

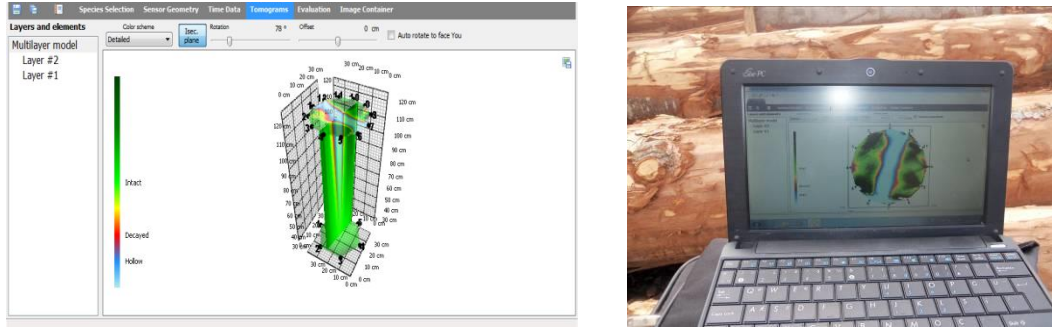
Şekil 4. Fakkop 3D Akustik Tomografi cihazıyla tespit edilen görüntüler.

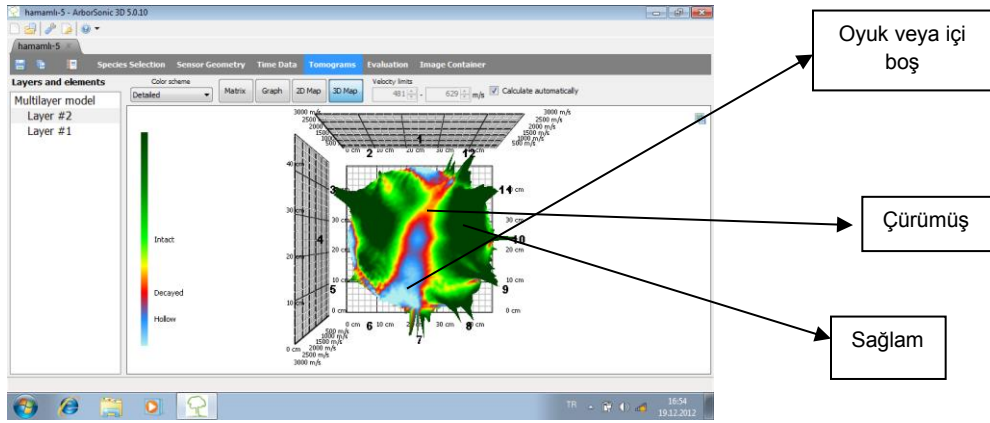
Bu çalışmada Ultrasonik Fakkop 3D Akustik Tomografi cihazı (Faccop 3D Acoustic Tomograph, software) ve bu cihazla bağlantılı olan 1 adet notebook bilgisayar (ASUS Eee PC 1001P/1005P/R101/R105 Serisi) kullanılmıştır (Şekil.3b). Burada elde edilen görüntülere baktığımız zaman mavi renk olan bölgeler içi boş-oyuk alanları belirtir. Kırmızı-Sarı renk olan bölgeler çürümüş alanları, açık yeşil ve koyu yeşil olan bölgelerde sağlam bozulmamış bölgeleri göstermektedir (Şekil 5).

Şekil 5. Depolardaki tomruklardan Fakkop 3D Akustik Tomografi Cihazı ile alınan tomografi görüntüsü.

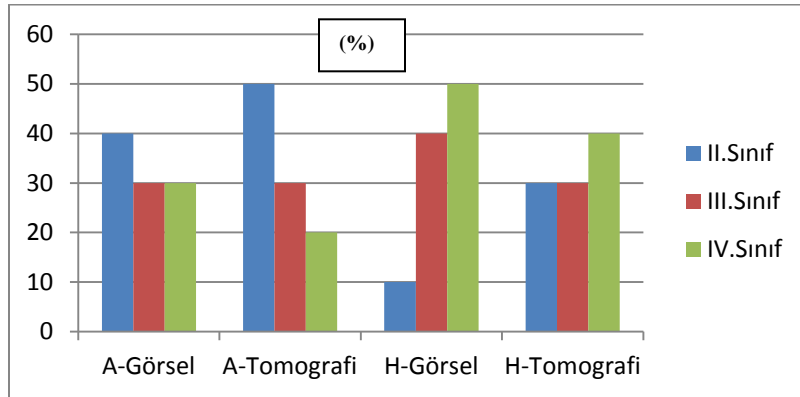
Şekil 6. Hamamlı (H) ve Ardanuç (A) deposunda ki tomruklar üzerinde yapılan görsel ve hasarsız test cihazlarıyla belirlenen sonuçlar.

Şekil 6'da görüldüğü gibi hem Hamamlı hem de Ardanuç tomruk depolarında görsel olarak yapılan tomruk kalite derecelendirmelerinin Fakkop 3D Tomografi cihazı ile yapılan tespitlere nazaran tomruk kalitesini olduğundan daha yüksek veya daha düşük gösterdiği belirlenmiştir. Örneğin; Ardanuç deposunda Fakkop 3D Akustik Tomografi cihazı ile yapılan tespitlerde %50 oranındaki II. Sınıf tomruk, görsel olarak yapılan tomruk kalite derecelendirmelerinde %40 olarak belirlenmiştir. Bunun aksine yine Ardanuç deposunda Fakkop 3D Akustik Tomografi cihazı ile yapılan tespitlerde %20 oranındaki IV. Sınıf tomruk, görsel olarak yapılan tomruk kalite derecelendirmelerinde ise %30 olarak belirlenmiştir.
