Odun Üretim Çalışmalarında Sürütme Yolu Üzerinde Meydana Gelen Deformasyonların Belirlenmesi

Determination of Deformations on Skid Road at Wood Product Operation

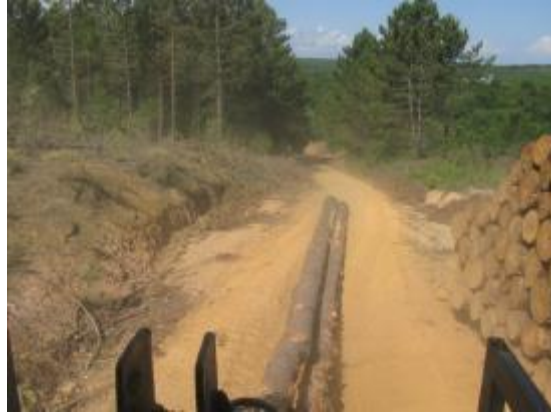
Şekil 2. Tüm gövde halinde sürütülen tomruklar

Çalışmanın yapıldığı alandaki sahil çamı (*Pinus pinaster* A.) plantasyonları 25 yaşında olup, meşçerenin ortalama boyu 16 m ve ortalama göğüs yüksekliği çapı 32 cm'dir. Alanda sürütülen tomruklar tüm gövde halinde bölmeden çıkarılmıştır. Tüm gövde yönteminde bölme içerisindeki ağaç motorlu testere ile kesilerek devrilir. Dalları ve tepesi alınır, daha sonra en yakın orman yolu kenarına kadar bütün bir gövde olarak sürütülür ve yol kenarında boylandığı gibi bütün olarak da istif edilebilir. Alan içerisinde bir adet sürütme yolu ve buna bağlı birçok sürütme şeridi bulunmakta ve yapılan sürütme çalışmaları bu yol ve şerit üzerinde gerçekleştirilmiştir. Sürütme yolunun toplam uzunluğu 280 m ve ortalama genişliği 3 m'dir. Alandaki genel toprak özelliği killi ve kumludur. Arazi ortalama eğimi %3-17 arasında değişmektedir. Bu çalışma 2013 yılının Ağustos ayında gerçekleştirilmiştir (Şekil 2).

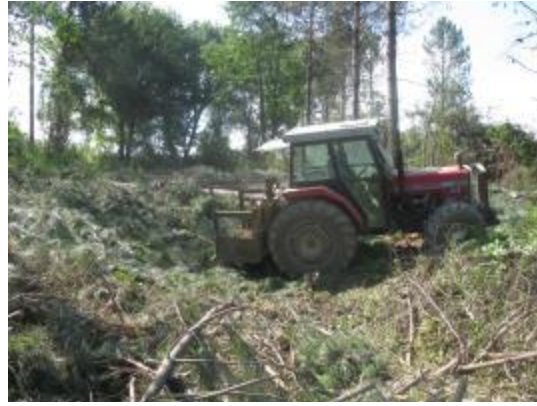
Bu çalışmada Massey Ferguson 285 marka tarım traktörü kullanılmıştır. Traktörün arka kısmına takılan hidrolik kasa yardımı ile tomrukların bir ucu yerde diğer ucu bu kasanın üzerinde olmak üzere sürütme yapılmıştır. Traktörün motor gücü 82 BG olup, 4 silindirlidir. Traktörün maksimum ağırlığı 3470 kg olup, 4 x 4 özelliğe sahiptir. Traktörün arka ve ön tekerlekleri ebat olarak birbirine yakın olmakla birlikte tekerlek basınçları 16 bar'dır. Traktörün yakıt deposu 60 lt'dir. Traktörün çalışma alanı içerisindeki görüntüsü Şekil 3'de gösterilmiştir.

Şekil 3. Massey Ferguson 285 tarım traktörü

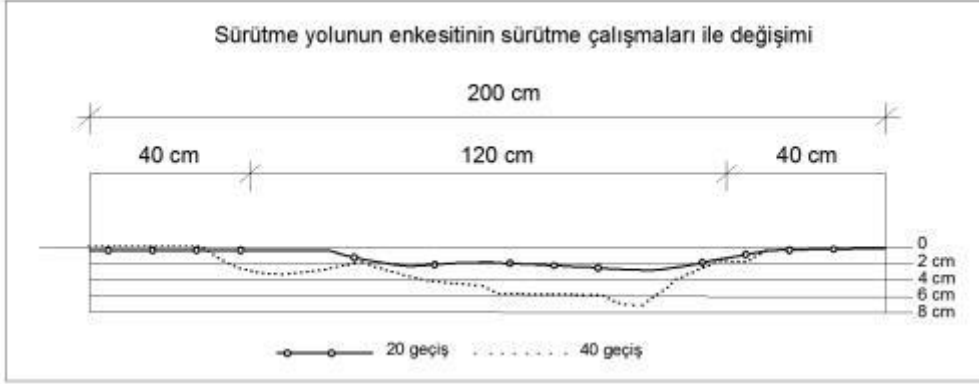
genişliğinde ölçülmüştür. Enkesitlerde yapılan ölçümler sonucunda ortalama 40 geçiş sonrası sürütme yolu üzerindeki toprak kaybı derinliği ortalama 6-8 cm arasında değişiklik göstermiştir (Şekil 4).

Şekil 4. Enkesitlerdeki etkilenen alanlar

Şekil 4 incelendiğinde, özellikle traktörlerin gidiş geliş esnasında kullandıkları alanın yaklaşık eşit bir alan olduğu gözükmemektedir. Enkesitlerin sağ ve sol kısmında ortalama 40 cm'lik alan ilk 20 çekim esnasında çok fazla yıpranmamasına rağmen sonraki çekimler sonucunda köşe noktalarından deformasyona uğradıkları gözükmemektedir. Çekim sayısı arttıkça lastiklerin geçiş yaptığı alanlarda da lastik izleri oluşmakta ve bu durumda sıkışma bu bölgelerde de artmaktadır.

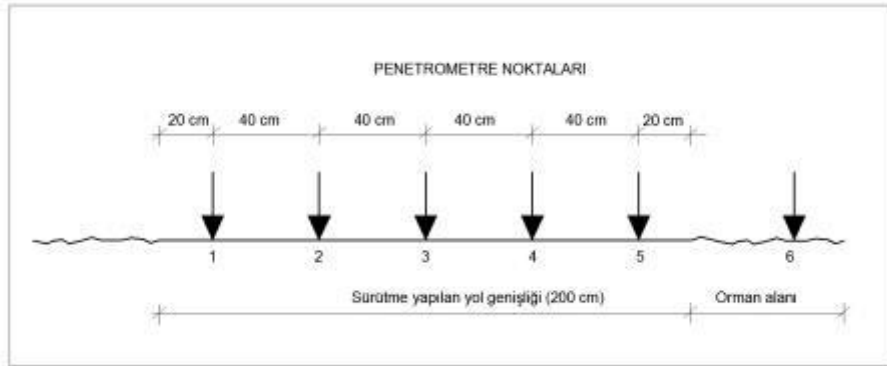
Her enkesitte penetrometre ile topraktaki sıkışma miktarları beş farklı noktada bulunmuştur. Aynı zamanda, sürütme yolu dışında her enkesitte orman toprağı üzerinde de sıkışma değerleri bulunmuştur (Şekil 5). Enkesitlerde ve orman toprağında yapılan penetrometre değerlerinin ortalaması Tablo 1'de gösterilmiştir.

Şekil 5. Sürütme yolu ve orman toprağındaki penetrometre ölçüm yerleri

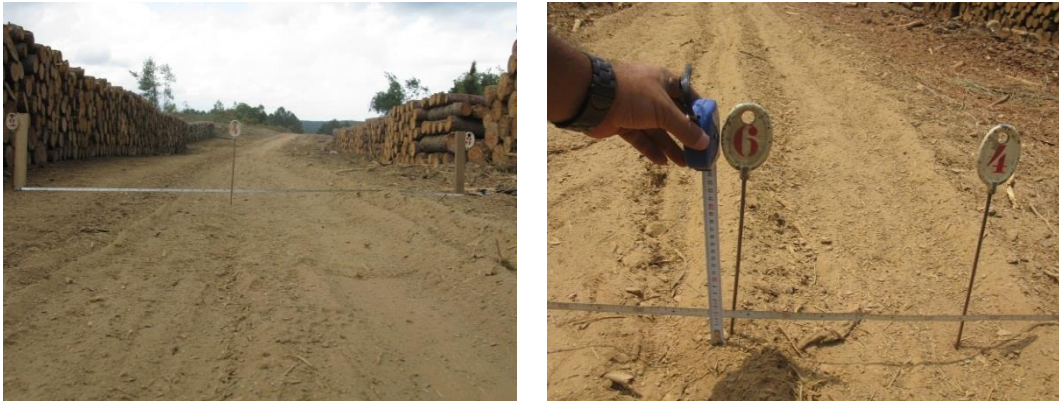
Sürütme yolu üzerindeki enkesitler üzerinde yapılan ölçümler ve bunların sonucunda bulunan toprak kaybı alan miktarları enkesitler arasındaki mesafelerle çarpılarak iki enkesit arasındaki hacim olarak toprak kaybı hesap edilmiştir (Şekil 6). Yapılan hesaplar sonucunda 240 m'lik sürütme yolu boyunca toplam 20,1 m³ toprak kaybı olduğu ve bu toprağın rüzgar, yağış ve traktörün çalışması esnasında toprağı etrafa dağılması şeklinde gerçekleştiği belirlenmiştir. Çalışma Ağustos ayı içerisinde yapıldığı için sıcaklık gün içerisinde ortalama 32-34 °C kadar yükselebilmektedir. Bu durumda, kuru olan zemin traktörün ve yükün üzerinden geçişi esnasında daha fazla yıpranmakta, sıkışmanın yanında toprağın pudra gibi ayrışmasına neden olmaktadır. Bu durum sadece toprak açısından değil orman alanı ve çalışan işçiler bakımından da olumsuz etkiler ortaya çıkarmıştır. Alan içerisinde oluşan toz geniş bir bölgeye yayılarak alandaki bitkilerin ve orman zemininin üzerini kaplamıştır.

Şekil 6. Sürütme yolu üzerinde alınan enkesitler
